三和機材(株)

サービスレター

3軸機における中央軸単軸施工禁止について

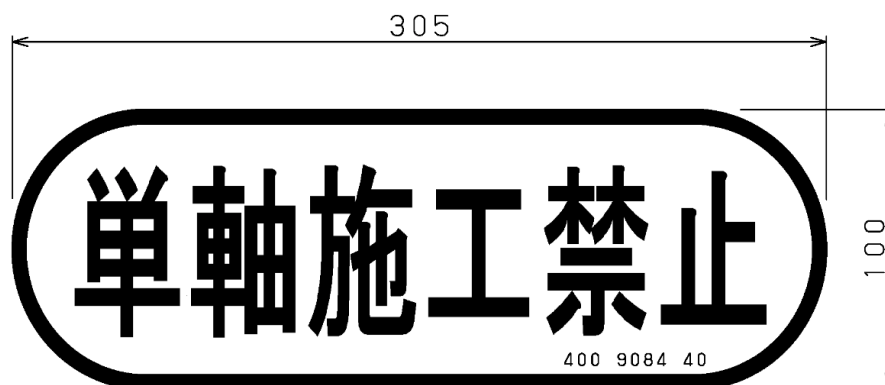
禁止シール(400 9084 40)

中央軸単軸施工非対応機種には、使用者が理解しやすいように「禁止シール」を送付いたしますので、貼り付けていただきますようお願いいたします。
